SOŚ.7031.4.4.1.5.2023

NOTATKA SŁUŻBOWA

spisana na okoliczność przeglądu zbiornika wodnego położonego w miejscowości Gawrony, na działce nr 246 w obrębie Gawrony, stanowiącej własność Gminy Rudna

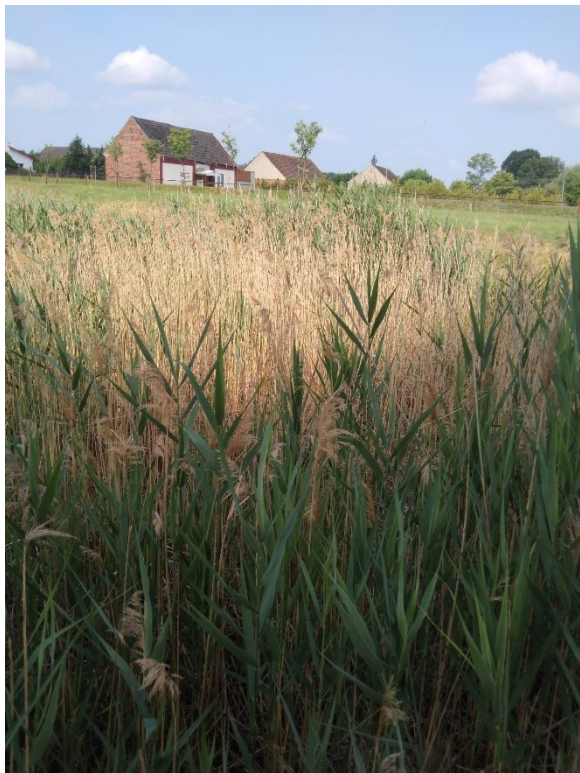
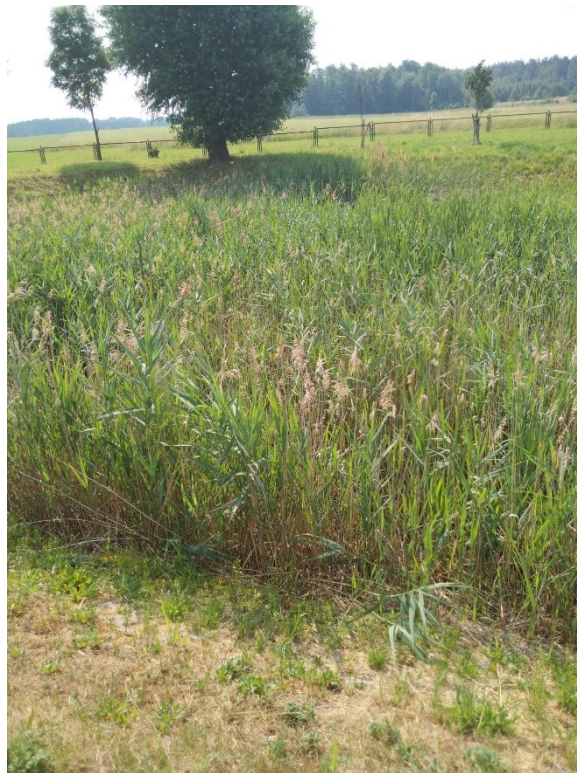
1. Zbiornika wodny porośnięty trzcina na całej powierzchni.
2. Zbiornik wodny zamulony na głębokość ok. 1,0 m.
3. Płyty ażurowe porośnięte roślinnością trawiastą.
4. Przepusty betonowe zamulone, zaśmiecone i porośnięte mchem.
5. Rury połączone z zamuloną studnią grawitacyjną.
6. Studnia grawitacyjna zamulona.
8. Przed przepustem drogowym rośnie drzewo gat. wierzbą białą w formie krzewiastej 4 m x 5 m.
9. Krąg betonowy w zbiorniku wodnym zarośnięty trzcina i zamulony.
10. Rów doprowadzający wodę do zbiornika wodnego utrzymany w dobrym stanie.
11. Rura betonowa łącząca przepust betonowy z mnichem betonowym czysta.
12. Rów odprowadzający wodę ze zbiornika wodnego zamulony i porośnięty roślinnością trawiastą.

1. Oczyszczenie dna zbiornika wodnego porośniętego roślinnością, tj. trzcina (Fot.1-2).
2. Oczyszczenie zbiornika wodnego ze śmieci, gałęzi oraz namułu (Fot. 3).
3. Oczyszczenie płyt ażurowych wyłożonych na skarpach zbiornika wodnego (Fot. 4-5).
4. Oczyszczenie rur połączonych ze studnią grawitacyjną (Fot. 6-7).
5. Oczyszczenie/odmulenie studni grawitacyjnej (Fot. 8-9).
6. Oczyszczenie kręgu betonowego (Fot. 10).
7. Oczyszczenie 5 szt. przepustów betonowych z namułu, roślinności trawiastej i mchu (Fot. 11-18).
