| KARTA GMINNEJ EWIDENCJI ZABYTKÓW | | | |
| ID: 960 | OBIEKT: Kapliczka przydrożna | | NR OBSZARU AZP: |
| WOJEWÓDZTWO: mazowieckie | POWIAT: Piaseczyński | GMINA: Góra Kalwaria | MIEJSCOWOŚĆ: Góra Kalwaria |

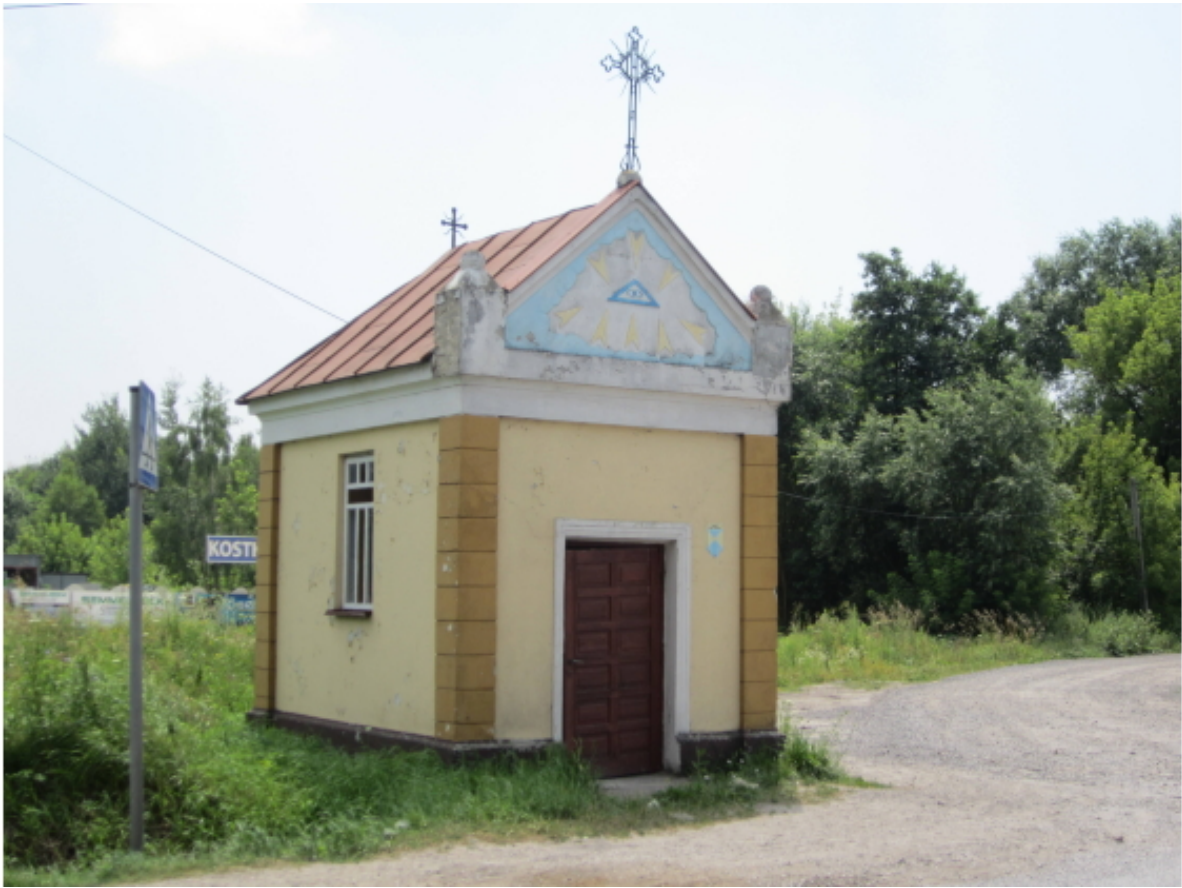
| KARTA GMINNEJ EWIDENCJI ZABYTKÓW | | | |
|---|---|---|--|
| | | | RODZAJE ZAGROŻEŃ:<br>brak remontu pielęgnacji |
| STAN ZACHOWANIA: zaniedbany | WPISUJĄCY DANE: jchyla | DATA WYKONANIA EWIDENCJI: 2012-08-07 | |

Kapliczka kubaturowa na planie prostokąta pokrytego dwuspadowym dachem. Wejście w elewacji szczytowej, szczyt zamknięty trójkątnym frontonem z którym przedstawienie Oka Opatrzności. We wnętrzu figurka Najświętszej Marii Panny. Drzwi drewniane wtórne w profilowanej opasce, w bocznych elewacjach witrażowe okna. Narożniki boniowane, elewacje opasane profilowanym gzymsem.
