## PROJEKT BUDOWLANY

BUDOWY POCHYLNI DLA NIEPEŁNOSPRAWNEJ, INSTALACJI GAZOWEJ,  
CENTRALNEGO OGRZEWANIA, WODNO KANALIZACYJNEJ, UTWARDZENIE  
TERENU, ORAZ REMONTU CZĘŚCI KOŚCIOŁA P.W. NAJŚWIĘTSZEGO SERCA  
PANA JEZUSA W WOROWIE.

Lokalizacja obiektu budowlanego: ul. Worów 7b/1, miejscowość: Worów, 05-600 Grójec  
jedn. ewid. :140605\_5 Grójec/ obręb: 0039 Worów/ dz. nr. ew. :117/2, 118/2  
Nazwa i adres inwestora: Parafia Rzymskokatolicka w Worowie, Worów 7/1, 05-600 Grójec  
Kategoria obiektu: X

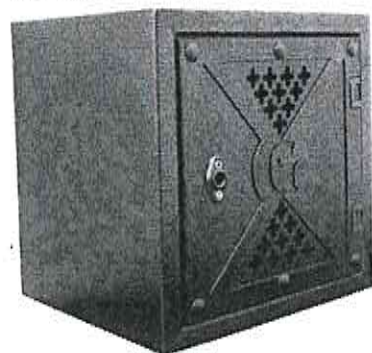
#### 11.02.32 Wykonanie skrzynki gazowej na elewacji budynku.

Projektuje się skrzynkę gazową typową natynkową, stalową o formie i wymiarach : sze.300/wys.300/gł.230. w kolorze brązowym . Skrzynkę montować wg. rysunków technicznych .Skrzynkę wykonać na wzór z zamieszczonego zdjęcia,
