Branża: Architektura, konstrukcja		NZ: 01/2024
PROJEKT BUDOWLANY		
Inwestor:	Parafia pw. św. Jerzego i św. Jadwigi ul. Kościelna 1 62-270 Klecko	
Obiekt:	Kościół Rzymskokatolicki pw. św. Jerzego i św. Jadwigi ul. Kościelna 5 62-270 Klecko dz. 944/1, obr. 0001 Klecko Identyfikator działki: 300305_4.0001.944/1 Kategoria obiektu budowlanego: X	
Treść opracowania:	Remont helmu wieży kościoła pw św. Jerzego i św. Jadwigi w Klecku.	
Teczka zawiera:		
1. Projekt zagospodarowania terenu.		
2. Projekt architektoniczno-budowlany.		
3. Załączniki projektu budowlanego.		
Poznań, marzec 2024r.

Umowa nr : 01/2024	Zamawiający: Parafia pw. św. Jerzego i św. Jadwigi ul. Kościelna 1 62-270 Klecko
Przedmiot umowy:	Remont helmu wieży kościoła pw św. Jerzego i św. Jadwigi w Klecku.
Branża:	Architektura

Niniejsze opracowanie obejmuje projekt architektoniczno – budowlany remontu hełmu wieży kościoła pw. św. Jerzego i św. Jadwigi w Klecku. Planowana inwestycja ma na celu powstrzymanie procesu niszczenia, naprawę uszkodzeń oraz przywrócenie utraconych walorów plastyczno – estetycznych wieży kościoła.

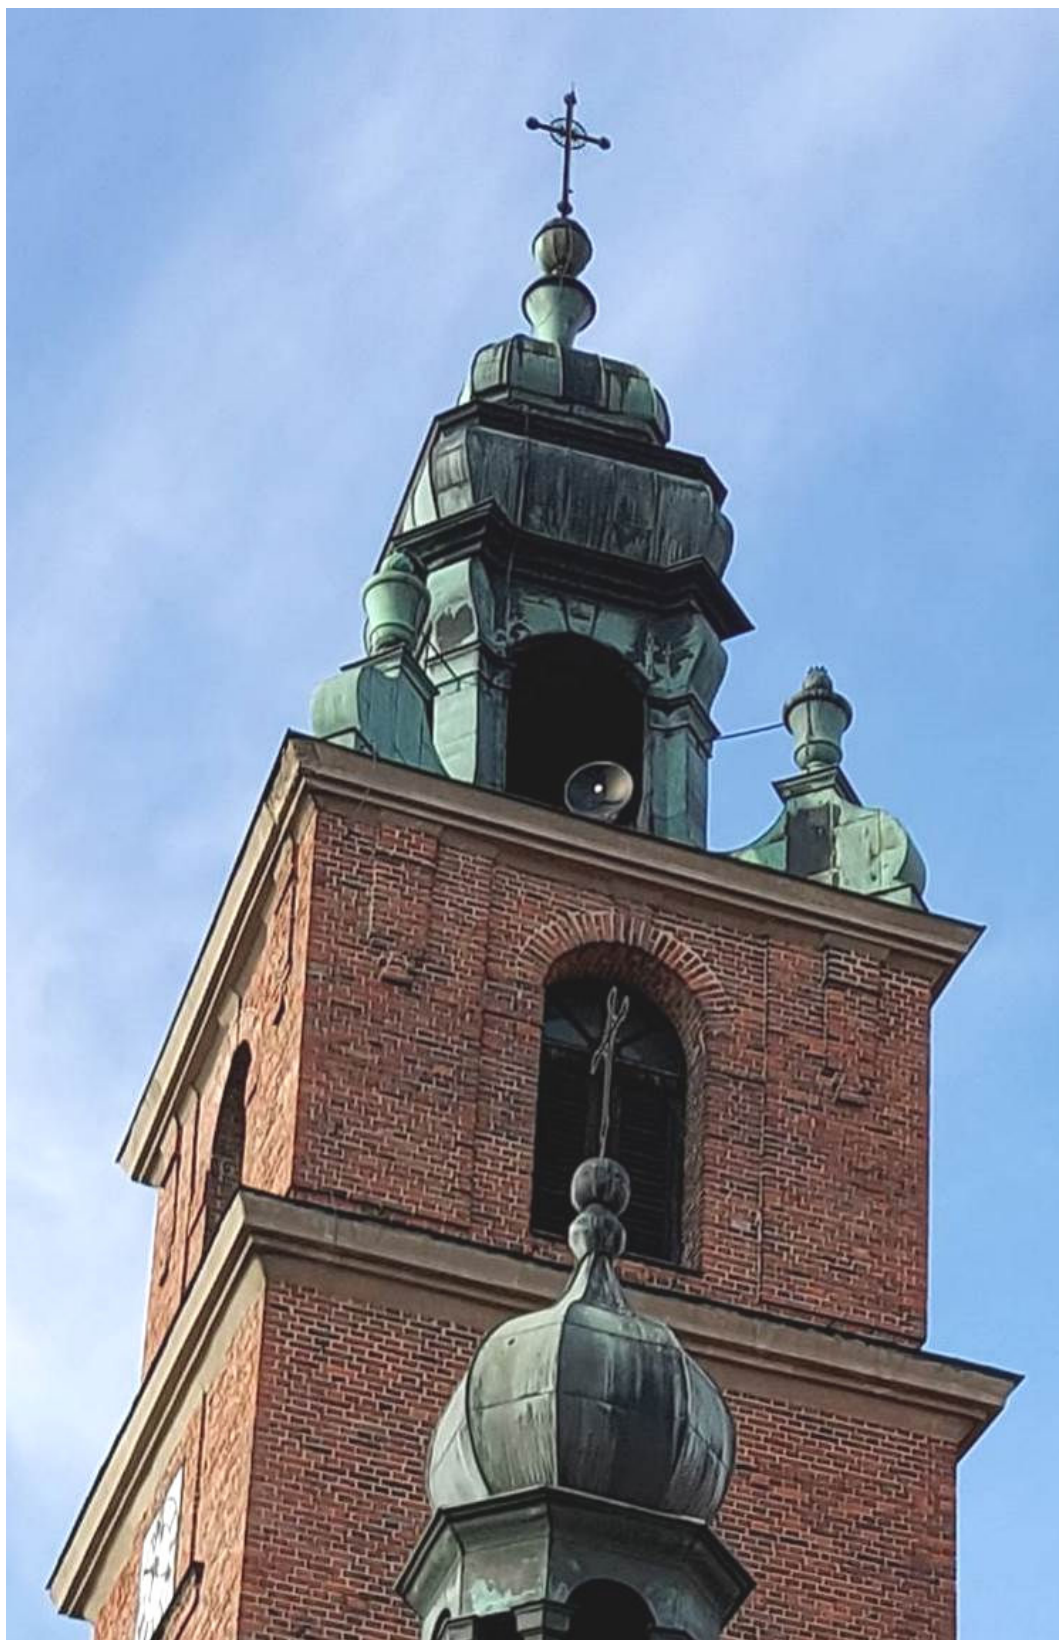
Fot. 2. Górna część wieży kościoła pw. św. Jerzego i św. Jadwigi w Klecku
nakryta dekoracyjnym hełmem z latarnią.

Szczyt murowanej wieży kościoła stanowi barokowy hełm, kryty blachą miedzianą. Podczas wizji lokalnej dokonano dokładnych oględzin i oceny stanu technicznego drewnianej konstrukcji wsporczej latarni i hełmu na wieży kościoła, (szczegóły wg pkt. VI niniejszej dokumentacji - „Inwentaryzacja konstrukcji wsporczej latarni i hełmu na wieży kościoła w Klecku i projekt jej wzmocnienia”).

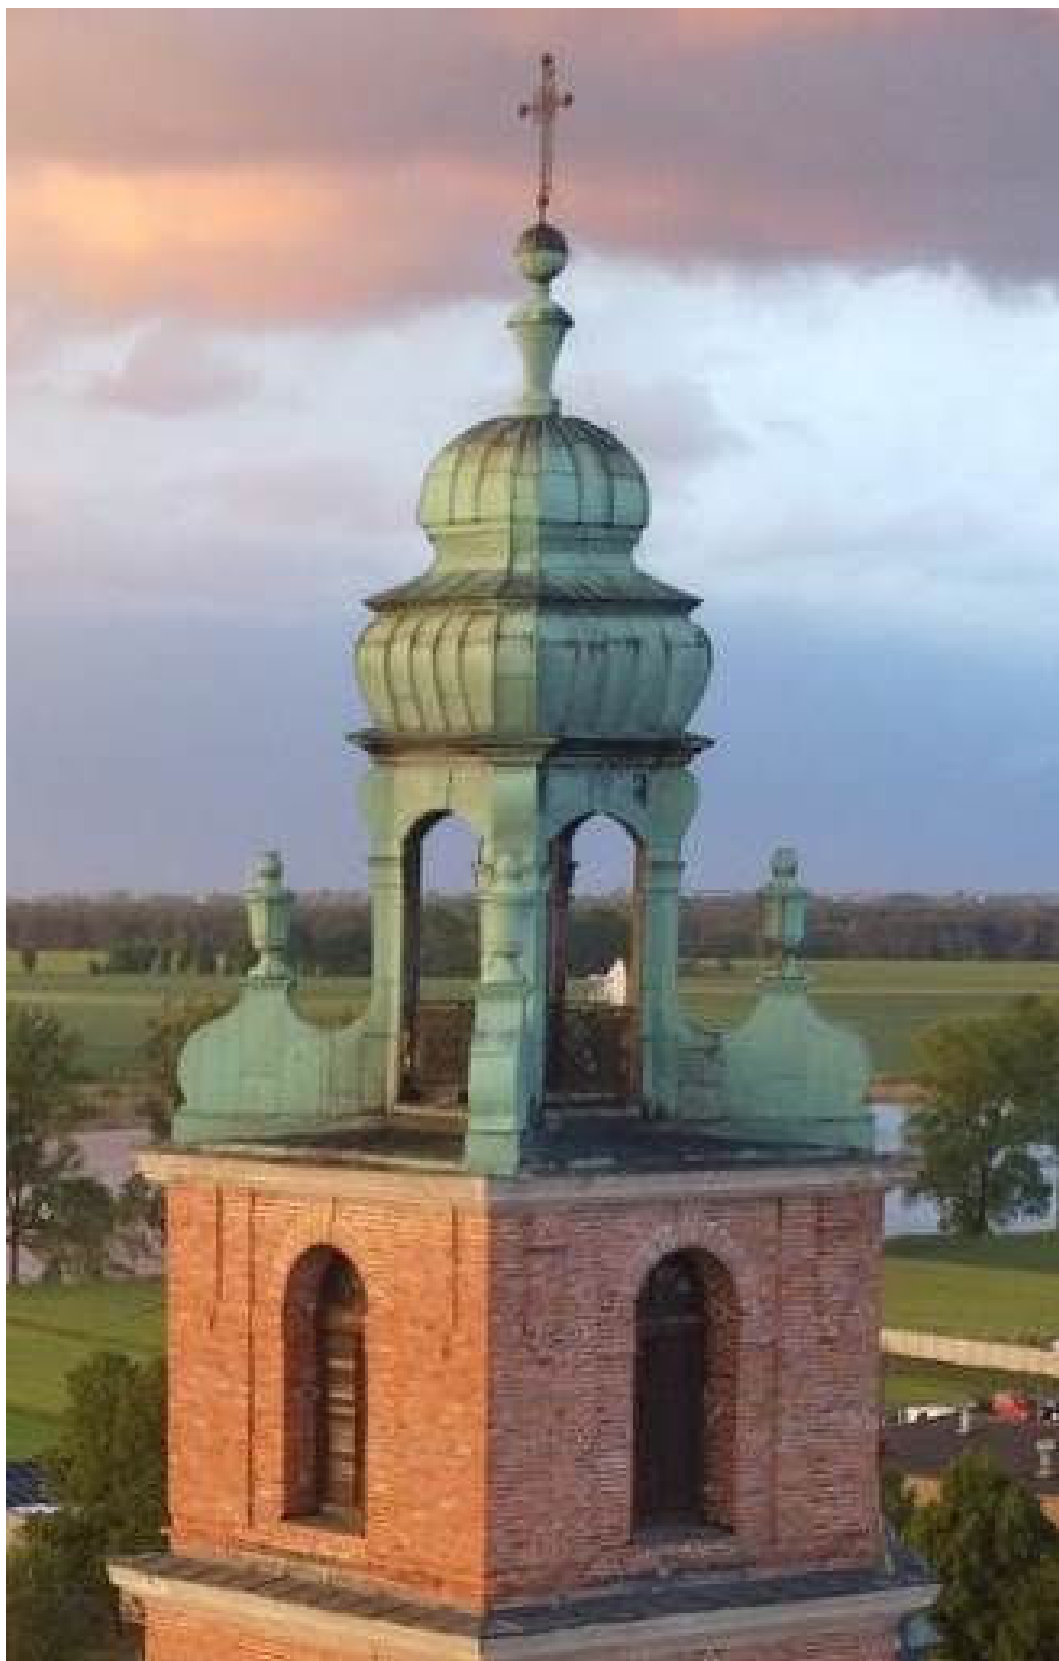
Fot. 3. Górna część wieży kościoła pw. św. Jerzego i św. Jadwigi w Klecku
nakryta dekoracyjnym hełmem z latarnią.

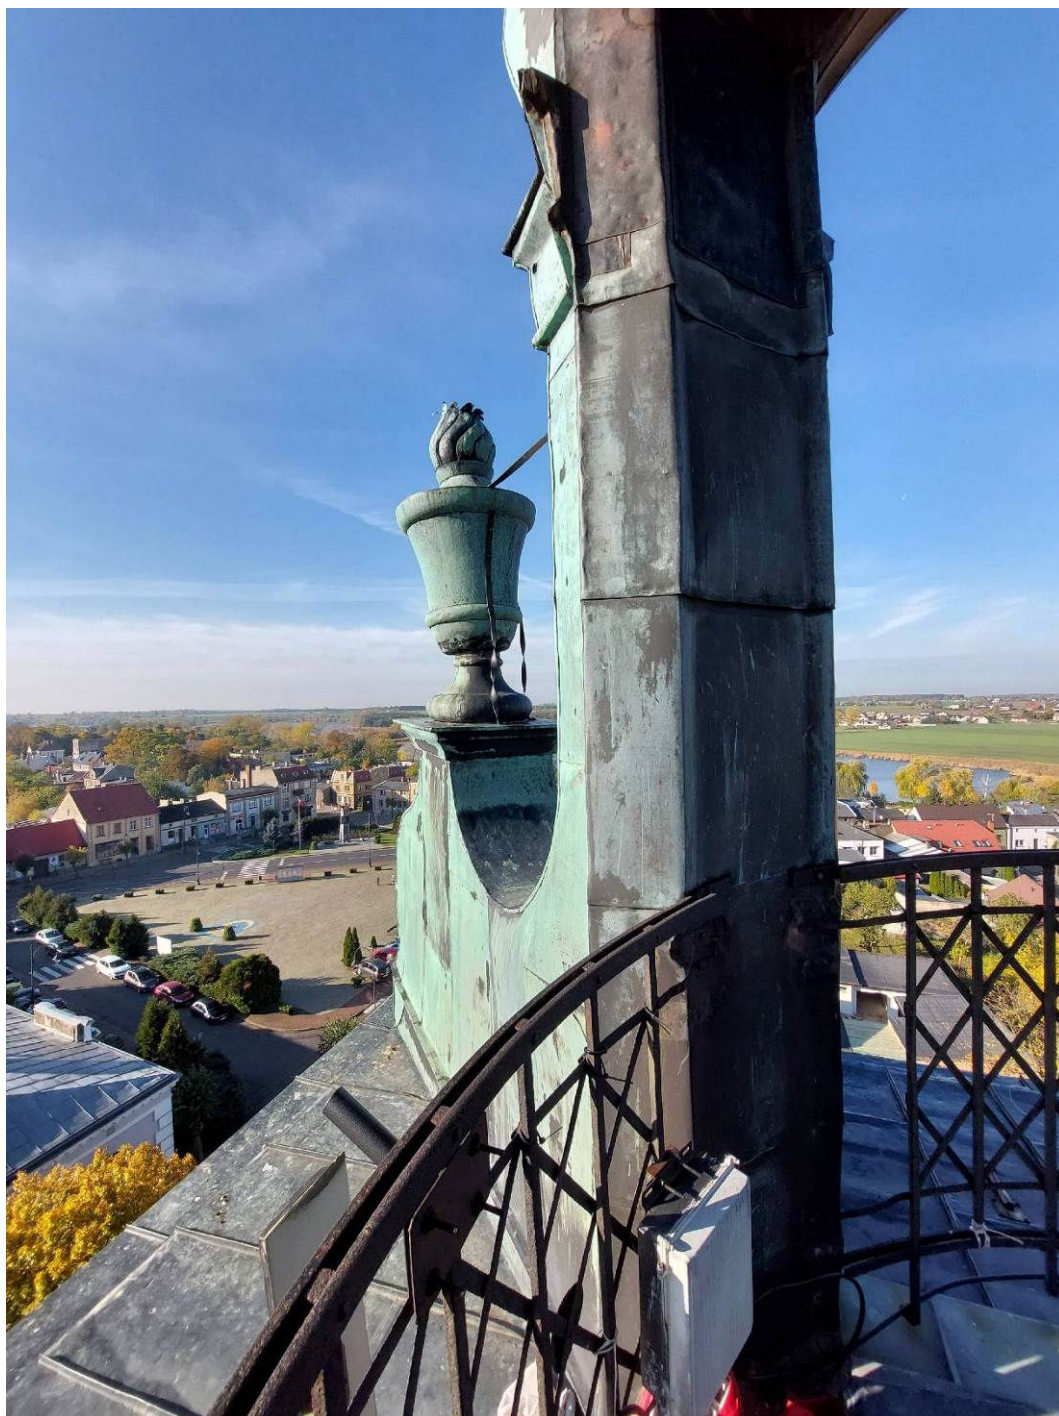
Fot. 4. Widok z poziomu latarni na wieży kościoła pw. św. Jerzego i św. Jadwigi w Klecku
- konstrukcja latarni obudowana blachą miedzianą, widoczne elementy dekoracyjne i fragment balustrady.

Hełm oparty jest na ośmiu słupach latarni (po dwa słupy w narożach spięte deskowaniem i obite blachą miedzianą). Słupy drewniane oparto na

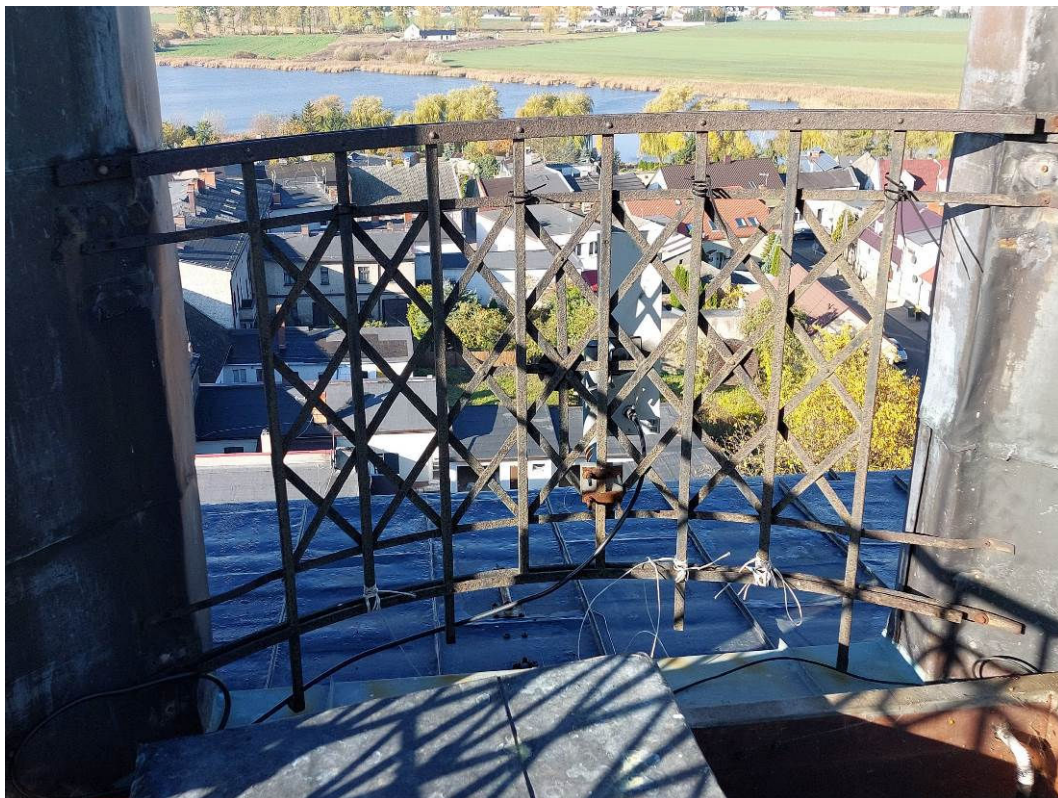
Fot. 5. Balustrada na poziomie latarni na wieży kościoła pw. św. Jerzego i św. Jadwigi w Klecku.

- Demontaż istniejących balustrad.
- Oczyszczenie i usunięcie pozostałości starych powłok malarskich.
- Wszelkie naprawy i uzupełnienia należy wykonać po kowalsku, płaszczyzny winny być wykonane w formie młotkowanych, scalone z pozostałymi.
- Zabezpieczenie powłokami antykorozyjnymi.
- Malowanie na kolor RAL 9011 - czerń grafitowa (malowanie farbami typu Hammerite).

- Demontaż istniejących balustrad.
- Oczyszczenie i usunięcie pozostałości starych powłok malarskich.
- Wszelkie naprawy i uzupełnienia należy wykonać po kowalsku, płaszczyzny winny być wykonane w formie młotkowanych, scalone z pozostałymi.
- Zabezpieczenie powłokami antykorozyjnymi.
- Ponowny montaż balustrad po konserwacji.

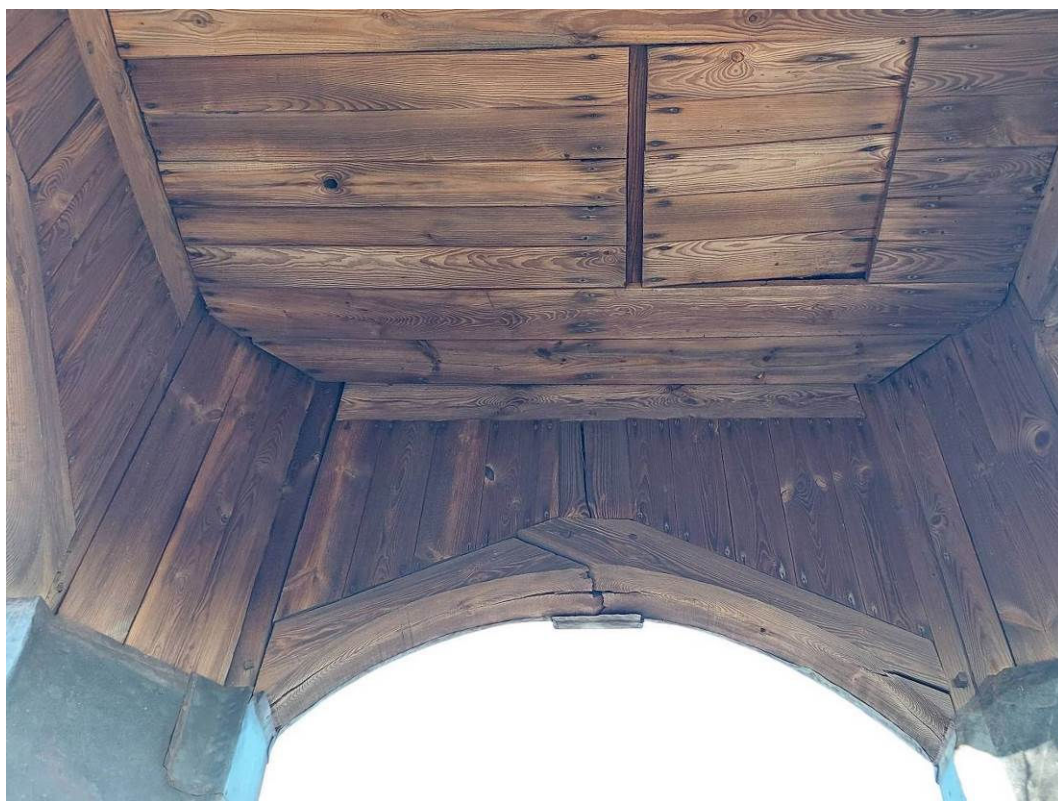
Fot. 6. Wnętrze latarni na wieży kościoła pw. św. Jerzego i św. Jadwigi w Klecku
- widoczny wjazd do wnętrza hełmu.

Ze względu na brak dostępu do wyższych elementów wieży (m.in. konstrukcji drewnianej wewnątrz hełmu) wykonanie dokładnych oględzin będzie możliwe dopiero po ustawieniu rusztowań (i przygotowaniu bezpiecznej komunikacji pionowej do wjazdu). Stan techniczny elementów obudowanych blachą (m.in. słupów na wysokości latarni) również należy ocenić na etapie remontu - po usunięciu okładziny. Z uwagi na możliwy różny charakter i stopień uszkodzenia poszczególnych elementów, sposób i zakres naprawy należy określić dla każdego elementu indywidualnie, w uzgodnieniu z autorem projektu oraz Służbami Konserwatorskimi.

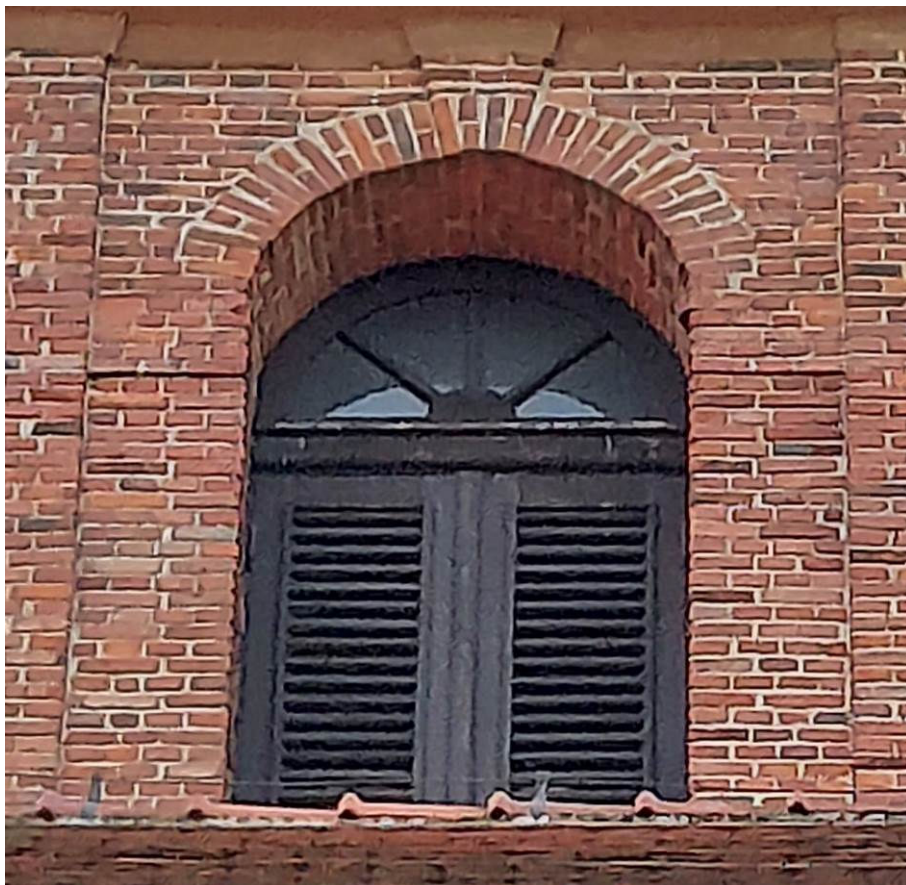
Fot. 7. Okiennica drewniana na wieży kościoła pw. św. Jerzego i św. Jadwigi w Klecku
- widok od strony zewnętrznej

- Naprawa i uzupełnienie uszkodzonych elementów drewnianych lub w razie konieczności ich rekonstrukcja - wykonanie uzupełnień z tego samego gatunku drewna, odtworzenie elementów brakujących lub uszkodzonych na podstawie zachowanych okiennic.

- Elementy ślusarki wchodzące w skład stolarki należy oczyścić, usunąć pozostałości starych powłok malarskich, zabezpieczyć na nowo powłokami antykorozyjnymi i malować (farby typu Hammerite). Wszelkie naprawy i uzupełnienia należy wykonać po kowalsku.

- Oczyszczenie i usunięcie wcześniejszych przemalowań z elementów stolarki drewnianej oraz ze ślusarki.
- Naprawa i uzupełnienie uszkodzonych elementów drewnianych lub w razie konieczności ich rekonstrukcja - wykonanie uzupełnień z tego samego gatunku drewna, odtworzenie elementów brakujących lub uszkodzonych na podstawie zachowanych okiennic.
- Scalenie kolorystyczne i fakturowe elementów drewnianych (wstawek z oryginałem), szlifowanie, szpachlowanie, bejcowanie preparatami na bazie wody.
- Impregnacja drewna, zabezpieczenie elementów drewnianych preparatami grzybobójczymi i owadobójczymi.
- Gruntowanie stolarki drewnianej gruntem laserunkowym scalającym kolorystycznie uzupełnienia z elementami oryginalnymi.
- Elementy ślusarki wchodzące w skład stolarki należy oczyścić, naprawić.

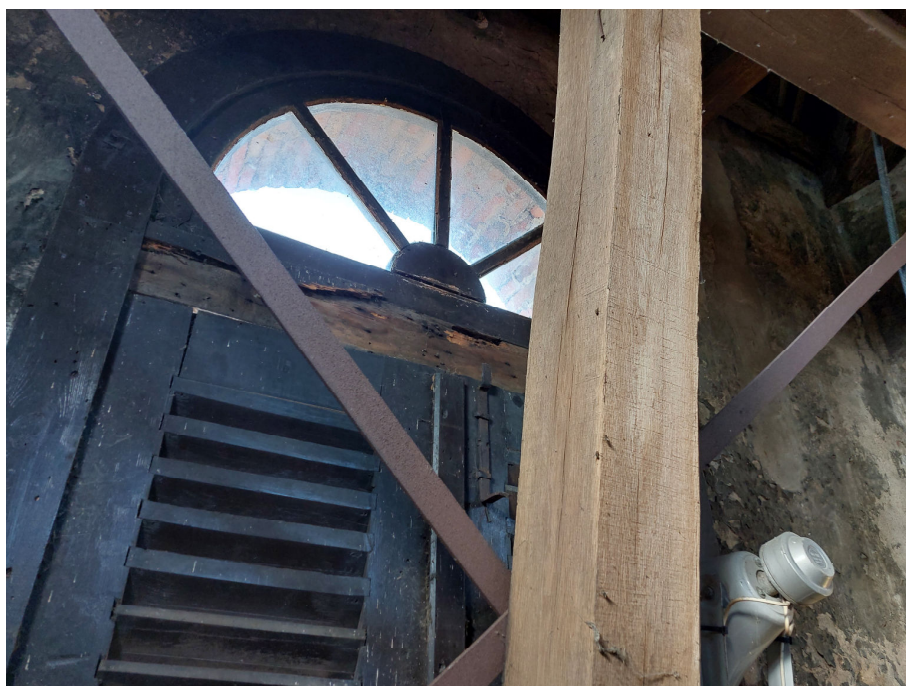
Fot. 8. Okiennica drewniana na wieży kościoła pw. św. Jerzego i św. Jadwigi w Klecku
- widok od strony wewnętrznej
