**PROGRAM PRAC  
KONSERWATORSKICH I RESTAURATORSKICH  
NA ODRESTAUROWANIE WNĘTRZA KOŚCIOŁA PARAFIALNEGO  
POD WEZWANIEM ŚWIĘTYCH APOSTOŁÓW PIOTRA I PAWŁA  
W ŁEKNIE**

Osieczna 2023 r.

- 1.0 KARTA IDENTYFIKACYJNA ZABYTKU :** rzymskokatolicki kościół parafialny pod wezwaniem Świętych Apostołów Piotra i Pawła w Łeknie  
**DATOWANIE, AUTOR PROJEKTU:** budowla późnogotycka z połowy XVI wieku, autor nieznany.

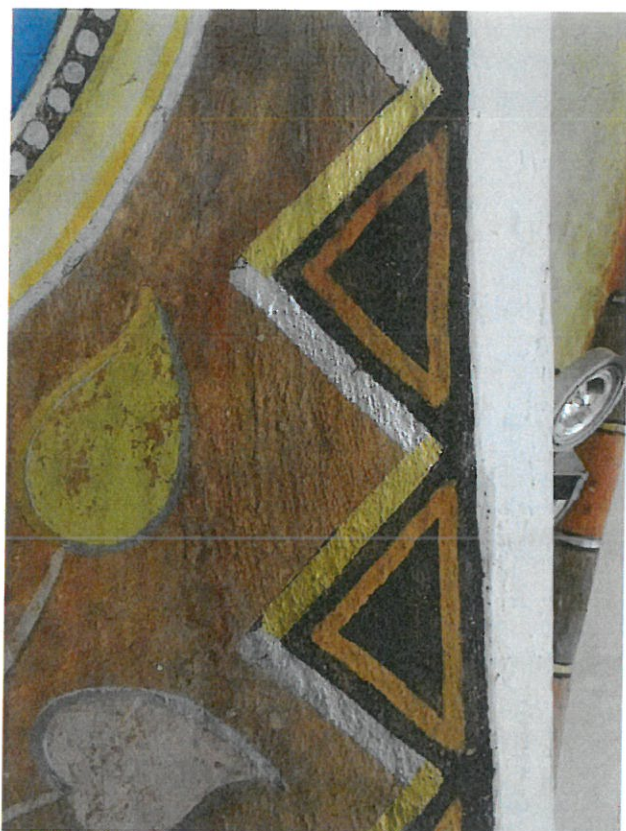
Fot.35 Złoczone i srebrzone dekoracje bordiury łuku tęczowego
